# 相馬港の復旧状況 (平成26年4月1日現在)

## お知らせ (相馬港入出港の際の留意事項)

平成26年4月1日現在

福島県相馬港湾建設事務所

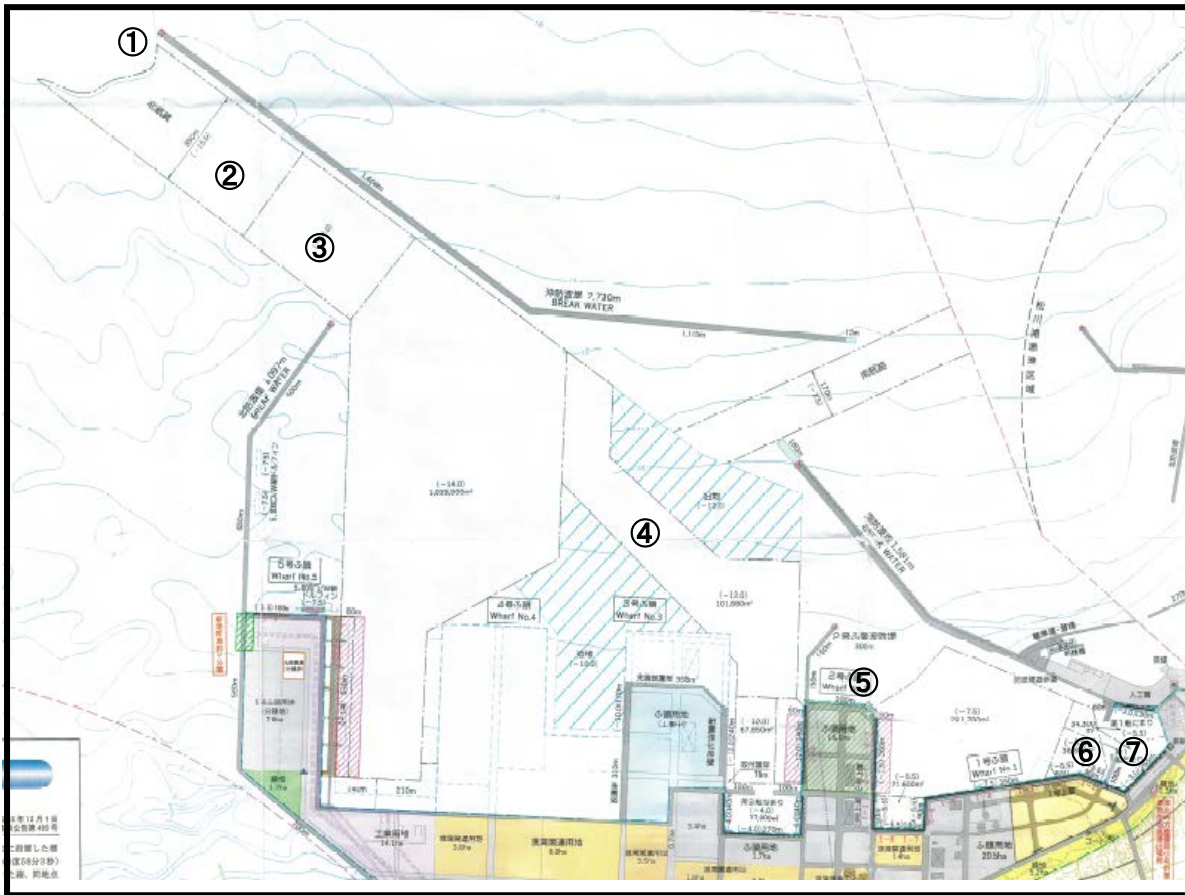
## 相馬港内で水深の減少がみられる箇所

①北航路入口部	障害物が存在しており、周辺の水深-17m に対して、最大 3m 程度の減少がみられる。
②北 航 路	-15m の計画水深に対して、最大 2m 程度の減少がみられる。
③-14m 航 路	-14m の計画水深に対して、最大 2.5m 程度の減少がみられる。
④-12m 航 路	-12m の計画水深に対して、最大 1m 程度の減少がみられる。
⑤-7.5m 泊 地	-7.5m の計画水深に対して、最大 5.5m 程度の減少がみられる。 なお、2号ふ頭第2、3号岸壁前面は-7.5m の水深が確保されている。
⑥-5.5m 泊 地	-5.5m の計画水深に対して、最大 2.5m 程度の減少がみられる。 なお、1号ふ頭第1、2号岸壁前面は-5.5m の水深が確保されている。
⑦第1船だまり	-3m の計画水深に対して、最大 1.5m 程度の減少がみられる。
