相馬港 施設復旧状況 (平成25年6月1日 9:00現在)

福島県 相馬港湾建設事務所
国土交通省 東北地方整備局 小名浜港湾事務所
福島海上保安部

お知らせ（相馬港入出港の際の留意事項）

平成25年6月1日

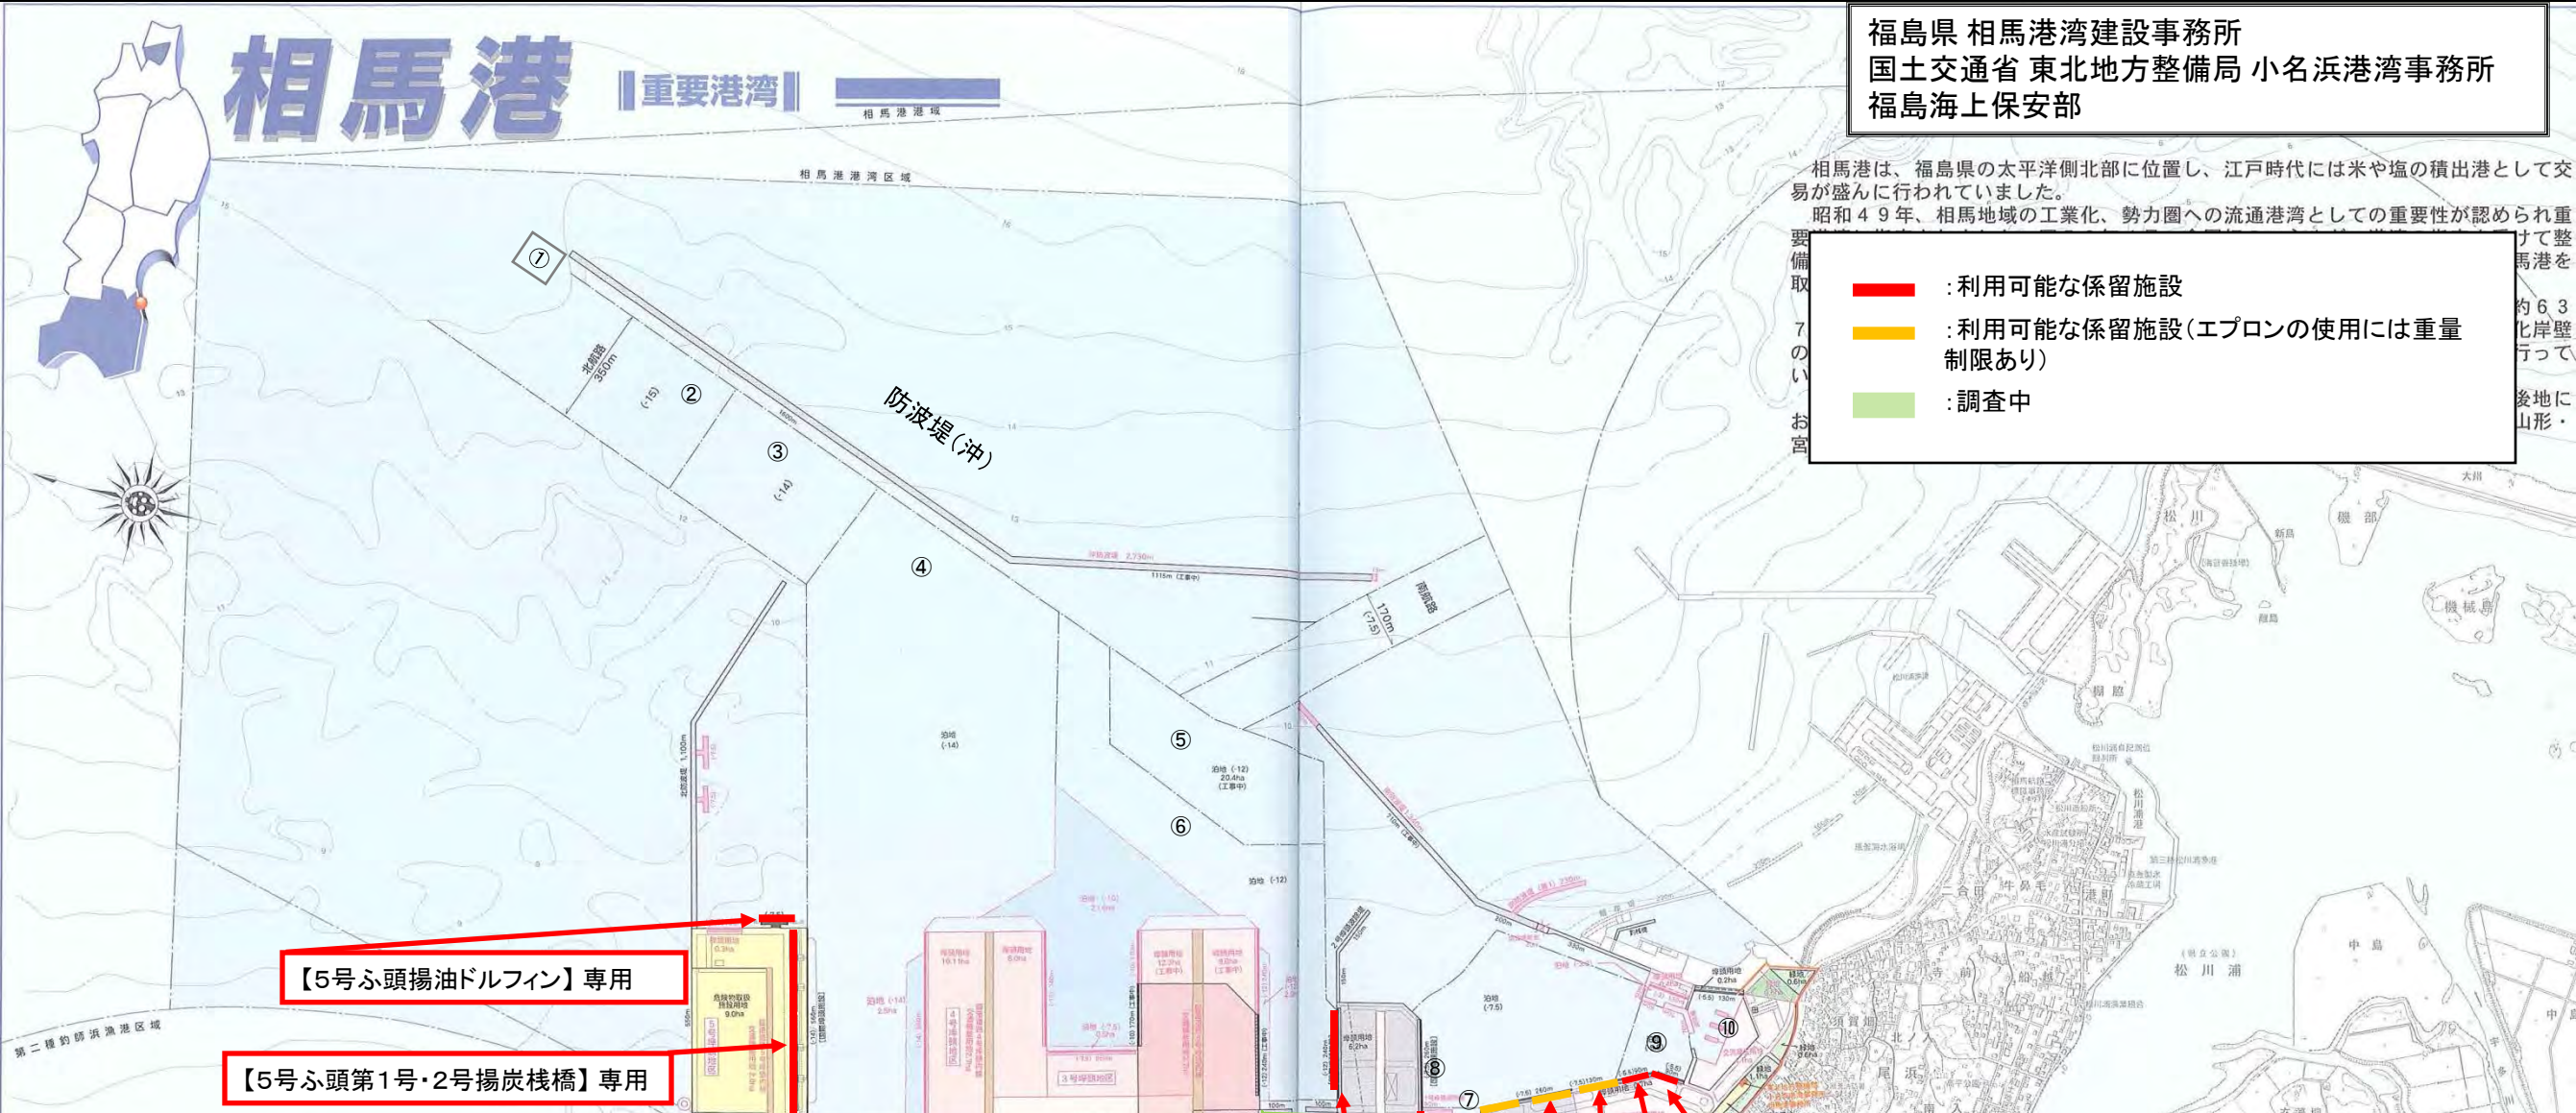
【1号ふ頭第4号岸壁】使用可能延長 86m

【1号ふ頭第5号岸壁】使用可能延長 115m 石炭灰荷役に限る

- 【留意事項】**
【港内の静穏度】
東日本大震災により、沖防波堤が広範囲に渡って損壊しており、以前に比較し港内の静穏度は低下しています。
【水深減少について】
相馬港内では、水深減少が次のとおり認められています。
- ①北航路入口部
障害物が存在しており、周辺の水深-17mに対して、最大3m程度の減少がみられます。
 - ②北航路
-15mの計画水深に対して、最大2m程度の減少がみられます。
 - ③-14m航路
-14mの計画水深に対して、最大2.5m程度の減少がみられます。
 - ④-14m泊地
-14mの計画水深に対して、最大1m程度の減少がみられます。
 - ⑤-12m泊地
-12mの計画水深に対して、最大1m程度の減少がみられます。
 - ⑥-12m航路
-12mの計画水深に対して、最大1m程度の減少がみられます。
 - ⑦-7.5m泊地(1号ふ頭第5号岸壁前面)
-7.5mの計画水深に対して、最大4m程度の減少がみられます。
 - ⑧-7.5m泊地(2号ふ頭第2、3号岸壁前面)
-7.5mの計画水深に対して、最大5.5m程度の減少がみられます。
 - ⑨-5.5m泊地
-5.5mの計画水深に対して、最大2.5m程度の減少がみられます。
 - ⑩第1船だまり
-3mの計画水深に対して、最大1.5m程度の減少がみられます。
