相馬港の復旧状況 (平成25年7月4日現在)

お知らせ (相馬港入出港の際の留意事項)

平成25年7月4日現在

福島県相馬港湾建設事務所

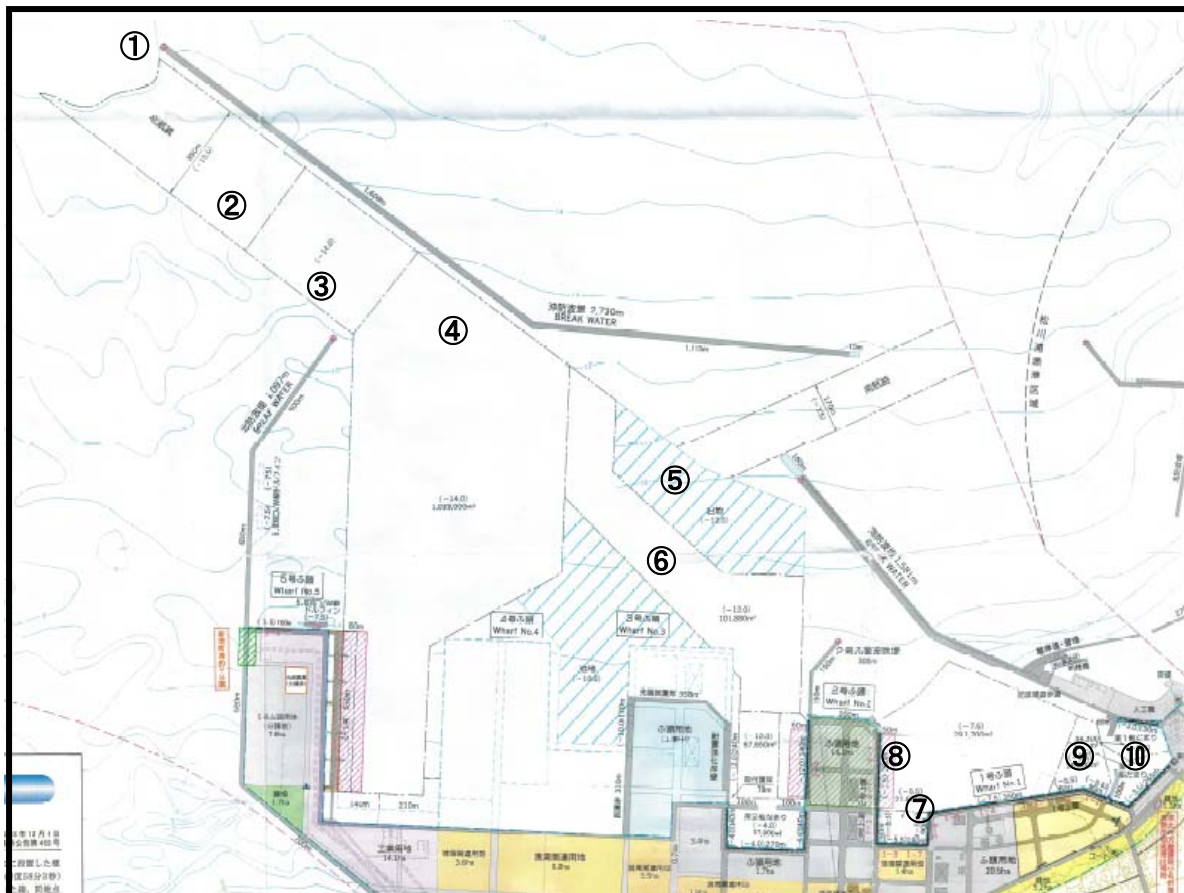
相馬港内で水深の減少がみられる箇所

①北航路入口部	障害物が存在しており、周辺の水深-17m に対して、最大 3m 程度の減少がみられる。
②北 航 路	-15m の計画水深に対して、最大 2m 程度の減少がみられる。
③- 14 m 航 路	-14m の計画水深に対して、最大 2.5m 程度の減少がみられる。
④- 14 m 泊 地	-14m の計画水深に対して、最大 1m 程度の減少がみられる。
⑤- 12 m 泊 地	-12m の計画水深に対して、最大 1m 程度の減少がみられる。
⑥- 12 m 航 路	-12m の計画水深に対して、最大 1m 程度の減少がみられる。
⑦- 7.5 m 泊 地 (1号ふ頭第5号岸壁前面)	-7.5m の計画水深に対して、最大 4m 程度の減少がみられる。
⑧- 7.5 m 泊 地 (2号ふ頭第3号岸壁前面)	-7.5m の計画水深に対して、最大 5.5m 程度の減少がみられる。 なお、2号ふ頭第2号岸壁前面は-7.5m の水深が確保されている。
⑨- 5.5 m 泊 地	-5.5m の計画水深に対して、最大 2.5m 程度の減少がみられる。 なお、1号ふ頭第1、2号岸壁前面は-5.5m の水深が確保されている。
⑩第1船だまり	-3m の計画水深に対して、最大 1.5m 程度の減少がみられる。
