相馬港の復旧状況 (平成25年9月2日現在)

お知らせ (相馬港入出港の際の留意事項)

平成25年9月2日現在

福島県相馬港湾建設事務所

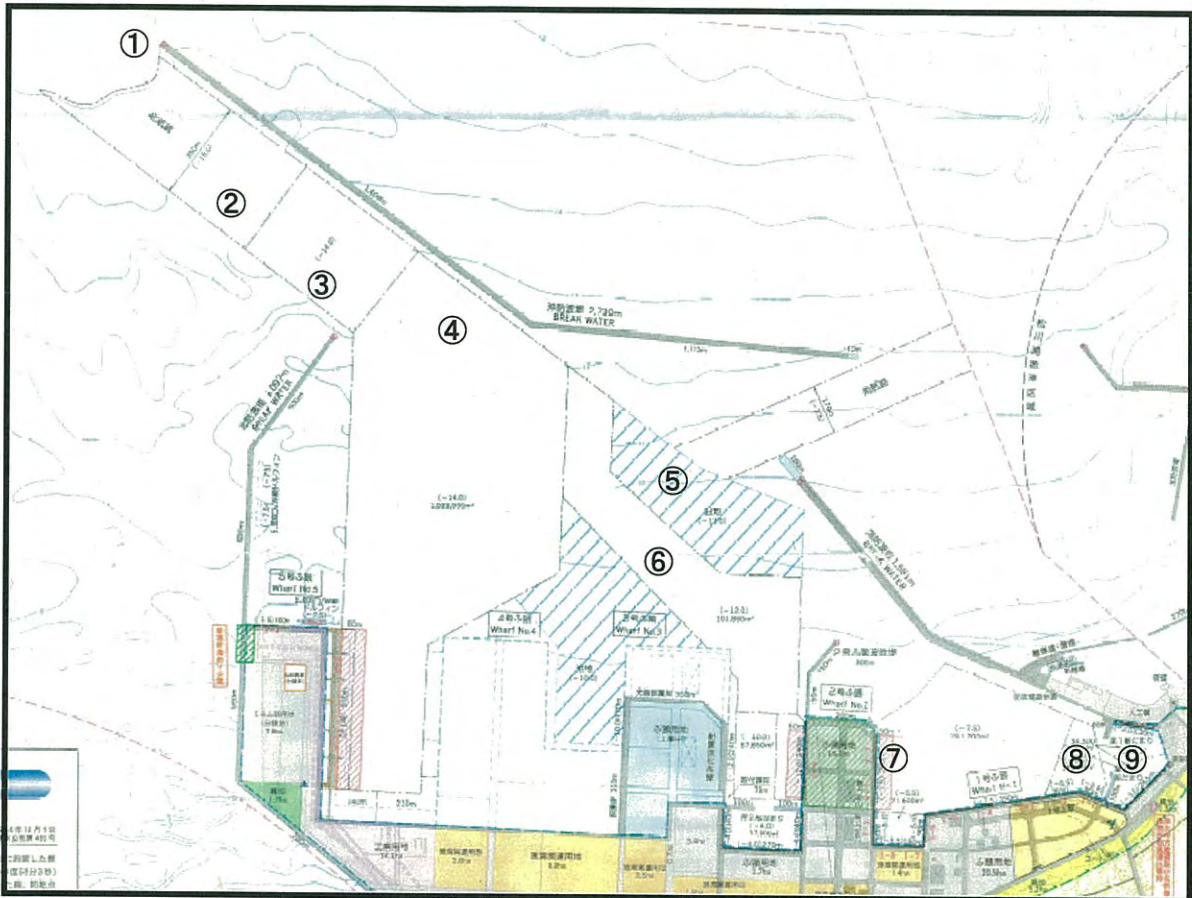
相馬港内で水深の減少がみられる箇所

①北航路入口部	障害物が存在しており、周辺の水深-17m に対して、最大 3m 程度の減少がみられる。
②北 航 路	-15m の計画水深に対して、最大 2m 程度の減少がみられる。
③・14 m 航 路	-14m の計画水深に対して、最大 2.5m 程度の減少がみられる。
④・14 m 泊 地	-14m の計画水深に対して、最大 1m 程度の減少がみられる。
⑤・12 m 泊 地	-12m の計画水深に対して、最大 1m 程度の減少がみられる。
⑥・12 m 航 路	-12m の計画水深に対して、最大 1m 程度の減少がみられる。
⑦・7.5 m 泊 地 (2号ふ頭第3号岸壁前面)	-7.5m の計画水深に対して、最大 5.5m 程度の減少がみられる。 なお、2号ふ頭第2号岸壁前面は-7.5m の水深が確保されている。
⑧・5.5 m 泊 地	-5.5m の計画水深に対して、最大 2.5m 程度の減少がみられる。 なお、1号ふ頭第1、2号岸壁前面は-5.5m の水深が確保されている。
⑨第1船だまり	-3m の計画水深に対して、最大 1.5m 程度の減少がみられる。
