# 相馬港の復旧状況 (平成25年11月12日現在)

## お知らせ (相馬港入出港の際の留意事項)

平成25年11月12日現在

福島県相馬港湾建設事務所

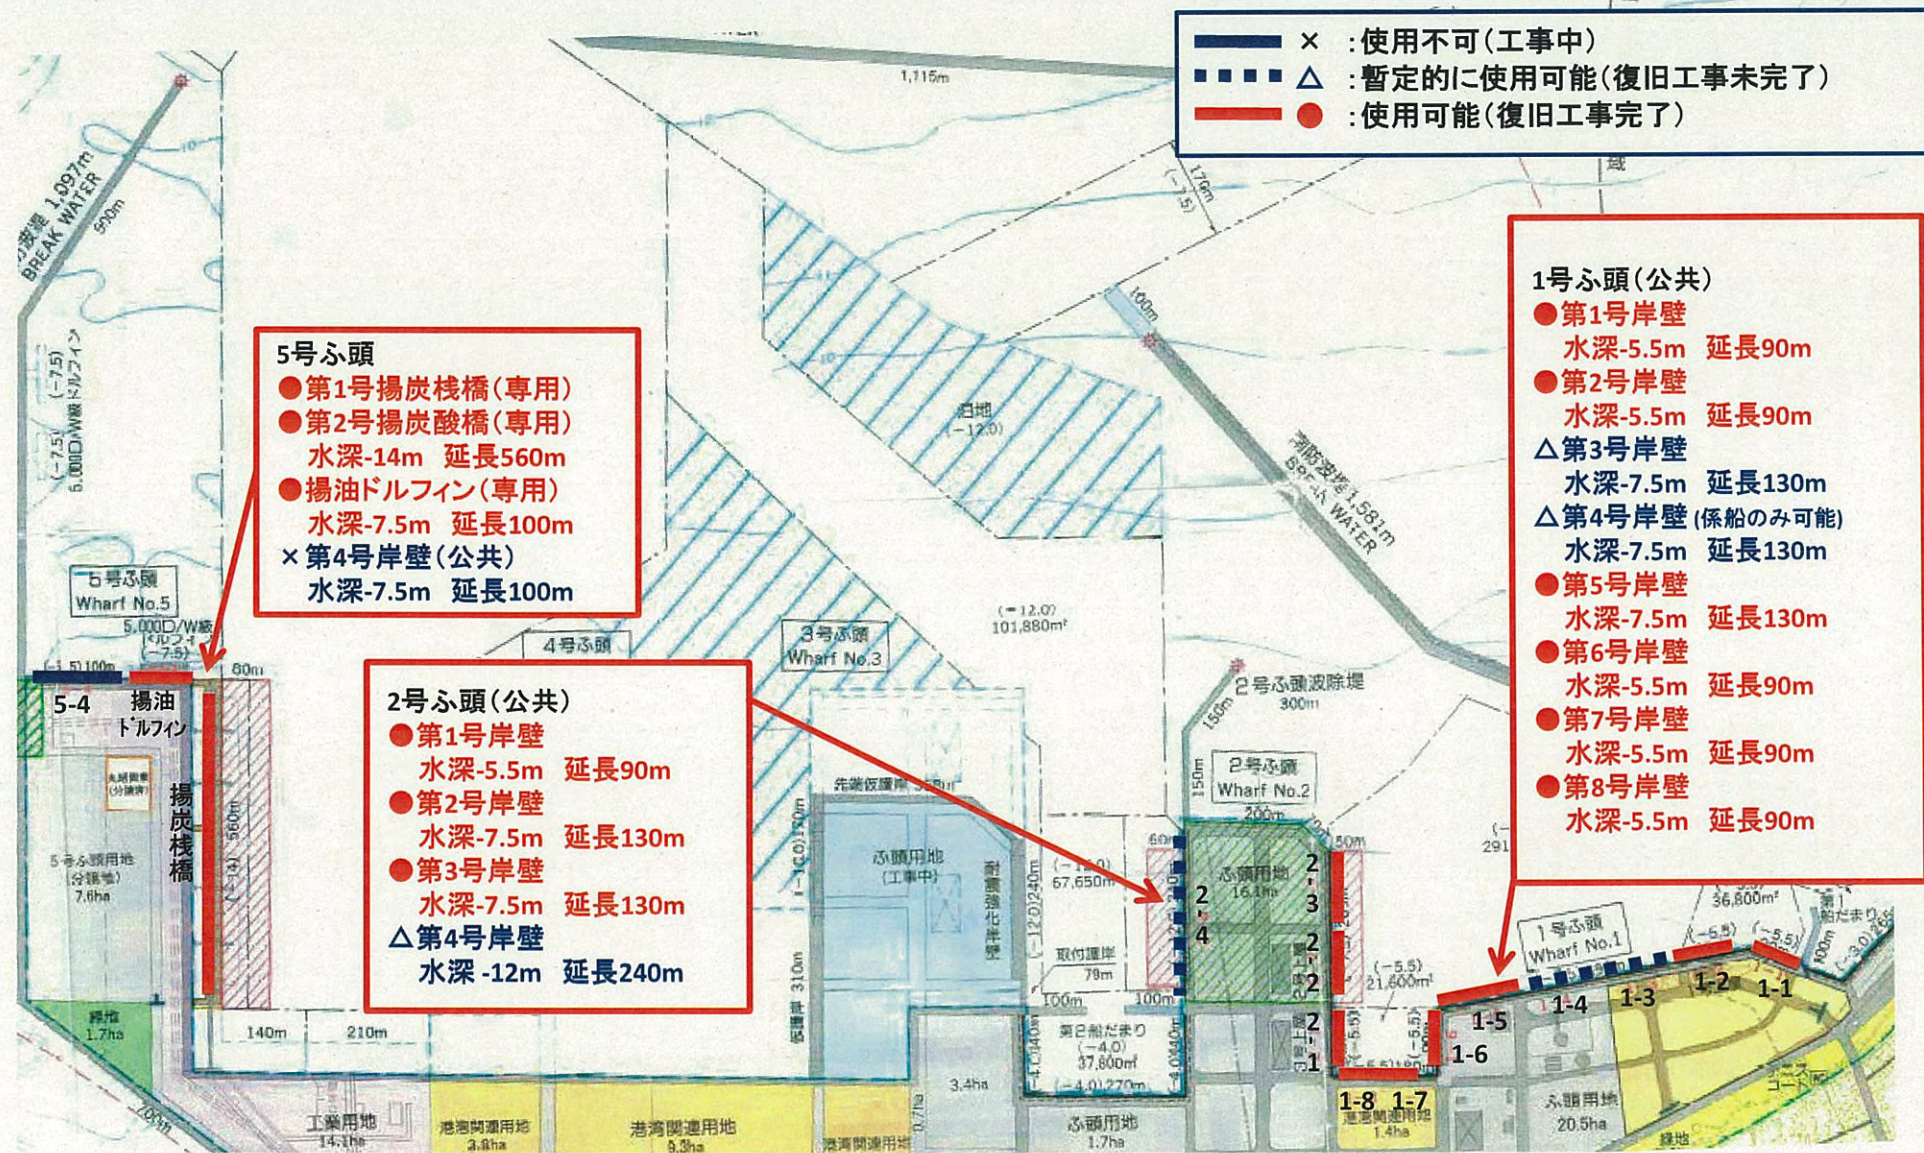
- 1 相馬港及び周辺海域には、漂流物、瓦礫等の水中障害物が依然として存在するおそれがありますので、船舶の航行に当たり十分注意してください。
- 2 相馬港入出港の航行径路は、北航路とします。
- 3 相馬港内では、別添図のとおり水深減少が認められています。航行に当たり十分注意してください。
- 4 東日本大震災により沖防波堤が広範囲に渡って損壊しており、以前に比較し港内の静穏度は低下しています。
- 5 相馬港で航行可能な水域及び利用可能な係留施設は次のとおりです。  
なお、各係留施設の利用を希望する際は福島県 相馬港湾建設事務所までご連絡願います。

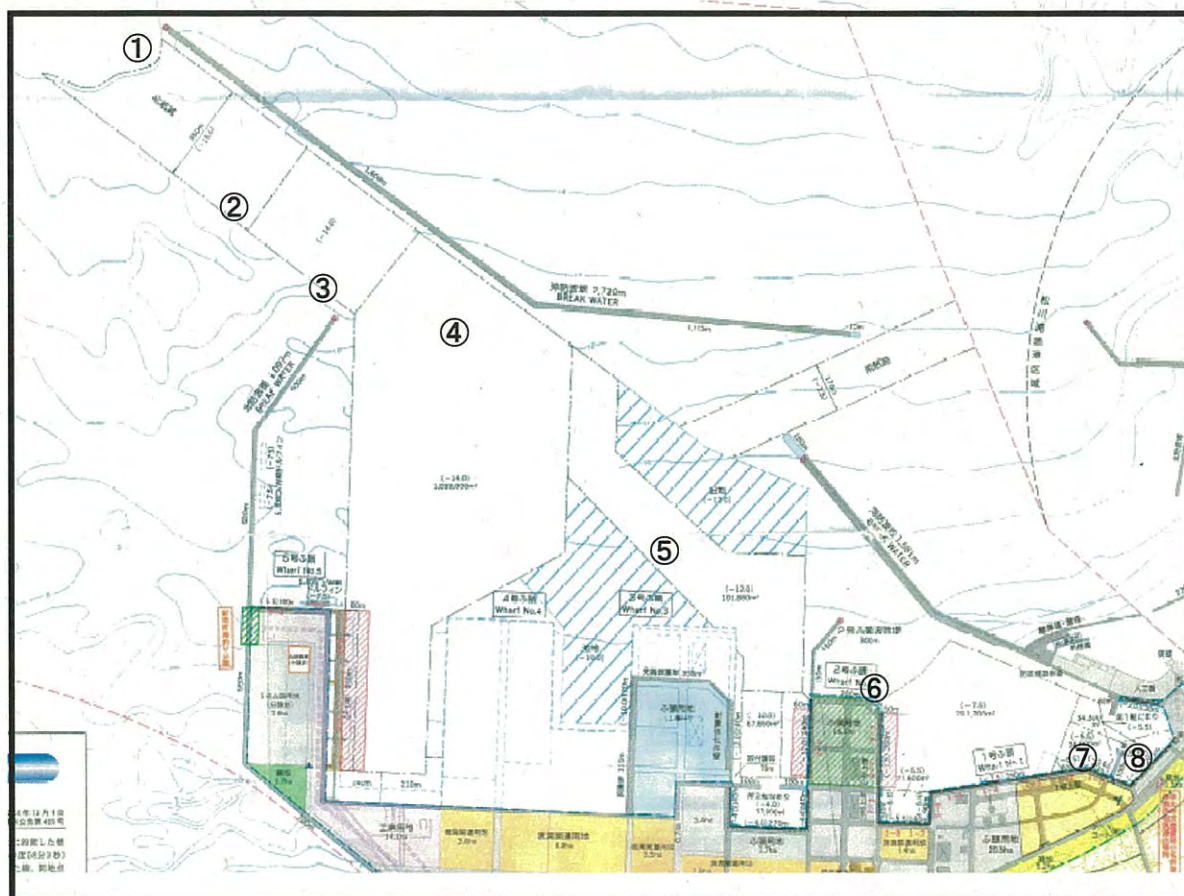
相馬港内で水深の減少がみられる箇所

①北航路入口部	障害物が存在しており、周辺の水深-17m に対して、最大 3m 程度の減少がみられる。
②北 航 路	-15m の計画水深に対して、最大 2m 程度の減少がみられる。
③-14m 航 路	-14m の計画水深に対して、最大 2.5m 程度の減少がみられる。
④-14m 泊 地	-14m の計画水深に対して、最大 1m 程度の減少がみられる。
⑤-12m 航 路	-12m の計画水深に対して、最大 1m 程度の減少がみられる。
⑥-7.5m 泊 地	-7.5m の計画水深に対して、最大 5.5m 程度の減少がみられる。 なお、2号ふ頭第2号岸壁及び第3号岸壁前面は-7.5m の水深が確保されている。
⑦-5.5m 泊 地	-5.5m の計画水深に対して、最大 2.5m 程度の減少がみられる。 なお、1号ふ頭第1、2号岸壁前面は-5.5m の水深が確保されている。
⑧第1船だまり	-3m の計画水深に対して、最大 1.5m 程度の減少がみられる。
