相馬港の復旧状況 (平成25年7月4日現在)

お知らせ (相馬港入出港の際の留意事項)

平成25年7月4日現在

福島県相馬港湾建設事務所

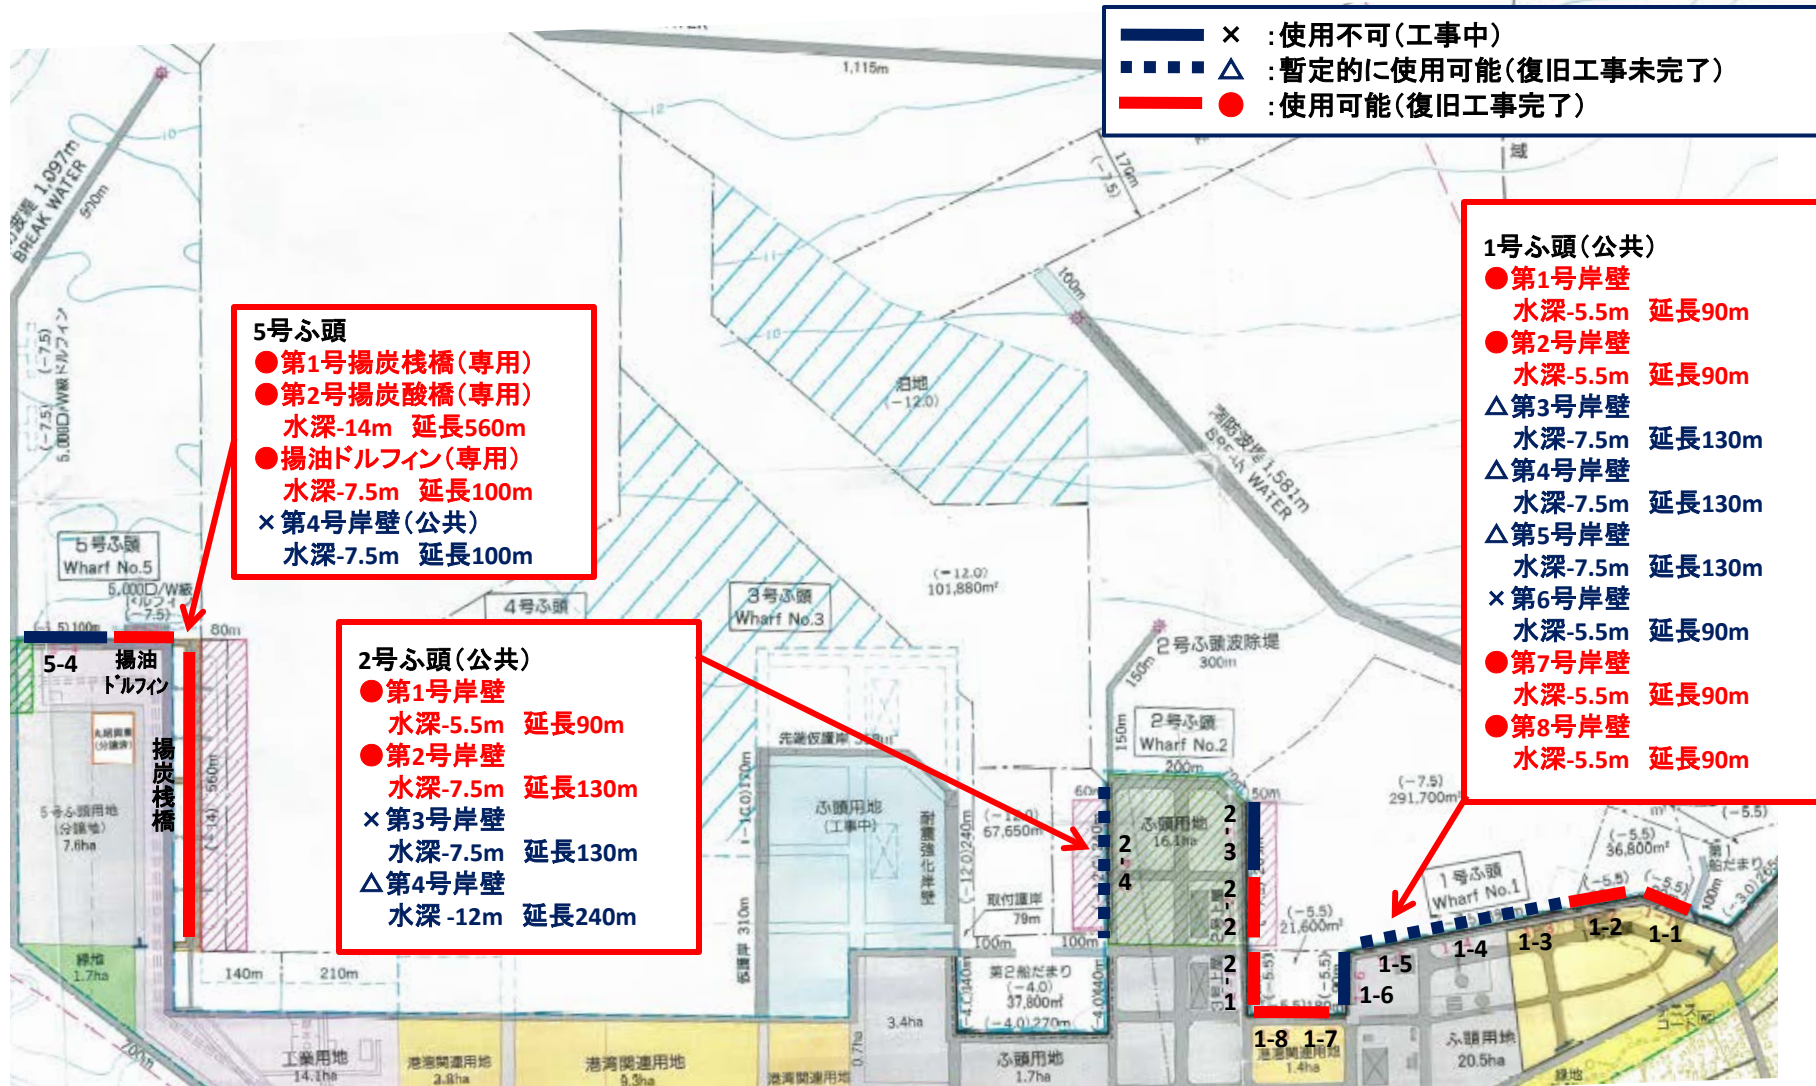
名 称	延長 (m)	水深 (m)	備考
1号ふ頭			公共ふ頭
第1号岸壁	90m	-5.5m	
第2号岸壁	90m	-5.5m	
第3号岸壁	130m	-7.5m	エプロンの使用には重量制限あり
第4号岸壁	130m	-7.5m	同上
第5号岸壁	130m	-7.5m	一部損壊 (使用可能延長は115m)
第7号岸壁	90m	-5.5m	
第8号岸壁	90m	-5.5m	
2号ふ頭			公共ふ頭
第1号岸壁	90m	-5.5m	
第2号岸壁	130m	-7.5m	
第4号岸壁	240m	-12m	
5号ふ頭			
第1号揚炭栈橋	280m	-14m	専用栈橋
第2号揚炭栈橋	280m	-14m	専用栈橋
揚油ドルフィン	140m	-7.5m	専用ドルフィン
